# FICHE TECHNIQUE

Désignation : Moteur à courant continu avec génératrice tachymétrique incorporée.  
Utilisation :

Référence  
MA 1281 GX

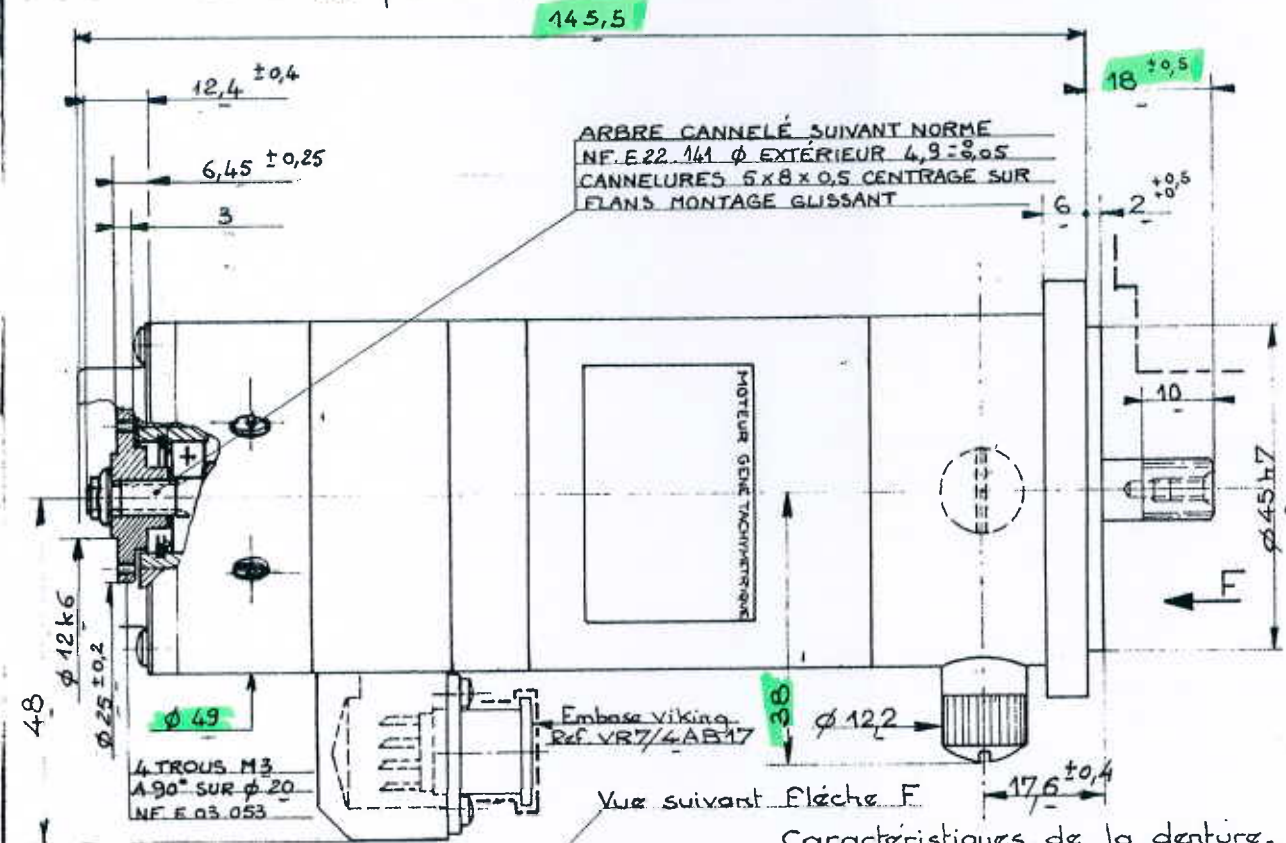
## Caractéristiques de la denture.

Nombre de dents : 15 -  
Module 0,5 -  
Angle de pression 20° -  
Ø primitif 7,8 ± 0,025 -  
Ø extérieur 8,5 ± 0,008 -  
Correction de denture : 0,15 au rayon -  
Profil : en développante de cercle -  
Erreur composite totale y compris Concentricité des Roues ≤ 0,025 -  
Erreur max. de dent à dent Radial ≤ 0,010 -  
Jeu axial de l'arbre 0,25 éliminé par rondelle élastique -  
Jeu radial de l'arbre sous 200g de charge : 0,018 -  
Qualité de l'arbre : Acier au Nickel chrome, denture traitée à 160/180 Kg/mm².

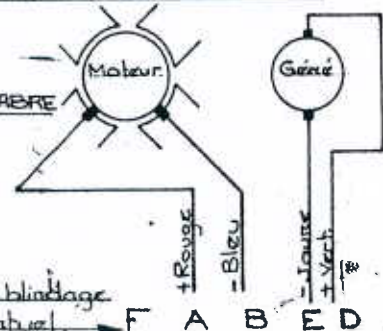
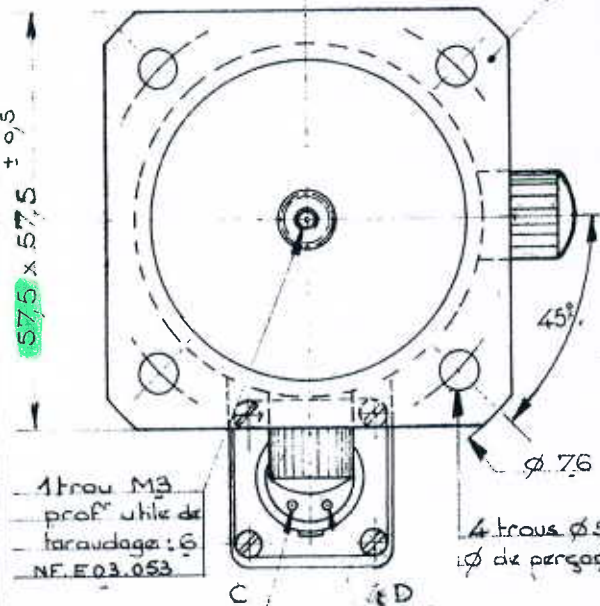
VUE COTE BOUT D'ARBRE

## Schema de branchement.

SH + ROUGE
